勞工遭物體倒塌被撞致死重大職業災害

(109) 1090024853

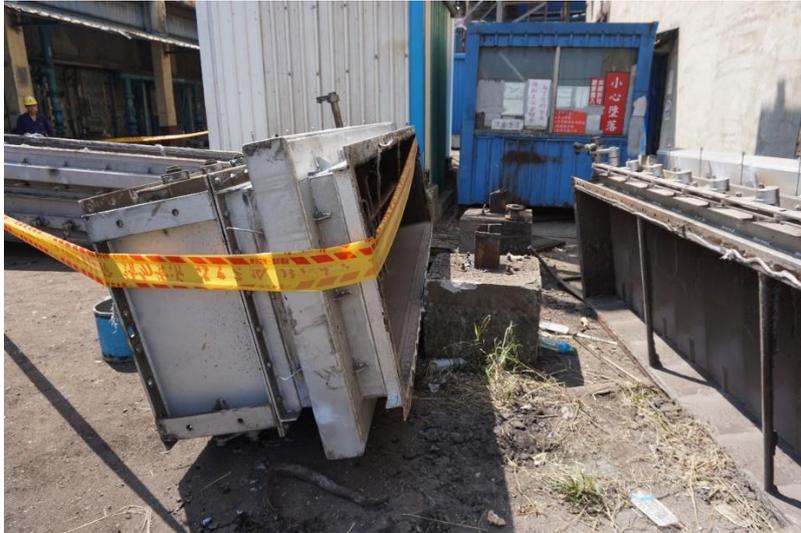
不安全狀況：風門擋板放置於2座墩柱上，未以繩索捆綁、擋樁等必要措施，以防止倒塌等危害。

照片 1	風門擋板平放置於墩柱上
------	-------------

- (一) 雇主對於堆置物料，為防止倒塌、崩塌或掉落，應採取繩索捆綁、護網、擋樁、限制高度或變更堆積等必要設施，並禁止與作業無關人員進入該等場所。(職業安全衛生設施規則第153條暨職業安全衛生法第6條第1項)
- (二) 雇主對新僱勞工、或在職勞工於變更工作前，應使其接受適於各該工作必要之安全衛生教育訓練。(職業安全衛生教育訓練規則第16條第1項暨職業安全衛生法第32條第1項)
- (三) 雇主應依規模，置職業安全衛生業務主管及管理人員(職業安全衛生管理辦法第3條第1項暨職業安全衛生法第23條第1項)
- (四) 雇主應會同勞工代表訂定適合其需要之安全衛生工作守則，報經勞動檢查機構備查後，公告實施。(職業安全衛生法第34條第1項)

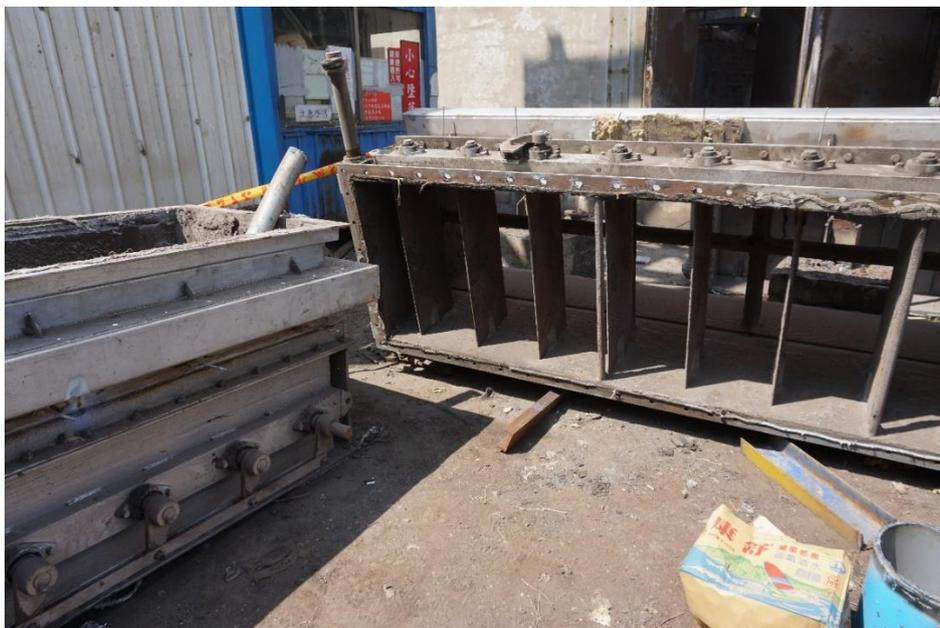
109年9月17日16時15分許，勞工王○○於○○公司廠內風車室東側空地，當時風門擋板放置於2座墩柱上，凸出之連桿跨放於另一座風門擋板上，風門擋板未以繩索捆綁、擋樁等必要措施防止倒塌，王員使用氧乙炔熔接裝置進行風門擋板連桿切割作業，發生風門擋板倒塌翻落，王員身體被推動撞擊另一座風門擋板鈍角處後倒地，經送醫不治。

(一)直接原因：罹災者於工作中遭倒塌之風門擋板推動身體撞擊另一座風門擋板鈍角處，造成胸部鈍挫傷併氣血胸、胸廓骨折變形，導致創傷性休克併呼吸衰竭而不治死亡。

照片 2	進行風門擋板連桿切割作業發生風門擋板倒塌致死
------	------------------------
