# 更換屋頂 C 型鋼作業發生墜落災害致死

## 重大職業災害

(110) 1100009332

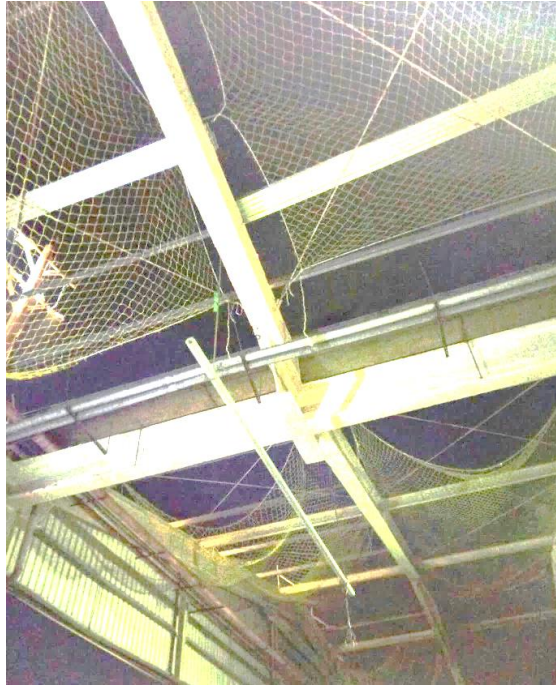
#### 八、現場示意圖或照片

109 年 11 月 26 日 11 時 30 分許，罹災者楊○○進行更換屋頂 C 型鋼作業，楊員拆除編號 2C 型鋼即舊的 C 型鋼之螺絲後，沿編號 1 鋼樑往成堆之新的 C 型鋼移動時因重心不穩發生墜落至安全網上，並由安全網間縫隙墜落至地面(墜落高度約 7.7 公尺)，楊員當時有戴安全帽，惟未穿戴安全帶，作業現場未有安全母索，送童綜合醫療社團法人童綜合醫院急救，於當日 12 時 15 分許不治死亡。

雇主對於高度 2 公尺以上之鋼樑，未於該處確實設置護欄、護蓋或安全網等防護設備，且未指派鋼構組配作業主管於拆除 C 型鋼作業現場辦理安全衛生相關事項，進而導致勞工楊○○自鋼樑墜落地面（墜落高度約 7.7 公尺），撞擊頭部外傷、胸廓骨折變形併氣血胸、下肢閉鎖性骨折致死之職業災害。

(一) 對於高度 2 公尺以上之屋頂、鋼樑、開口部分、階梯、樓梯、坡道、工作臺、擋土牆、擋土支撐、施工構臺、橋樑墩柱及橋樑上部結構、橋臺等場所作業，勞工有遭受墜落危險之虞者，應於該處設置護欄、護蓋或安全網等防護設備。(營造安全衛生設施標準第 19 條第 1 項暨職業安全衛生法第 6 條第 1 項)

(二) 雇主對於鋼構之組立、架設、爬升、拆除、解體或變更等作業，應指派鋼構組配作業主管於作業現場辦理相關事項。(營造安全衛生設施標準第
