從事居家清潔作業發生墜落災害致死重大職業災害

(110)1100015995

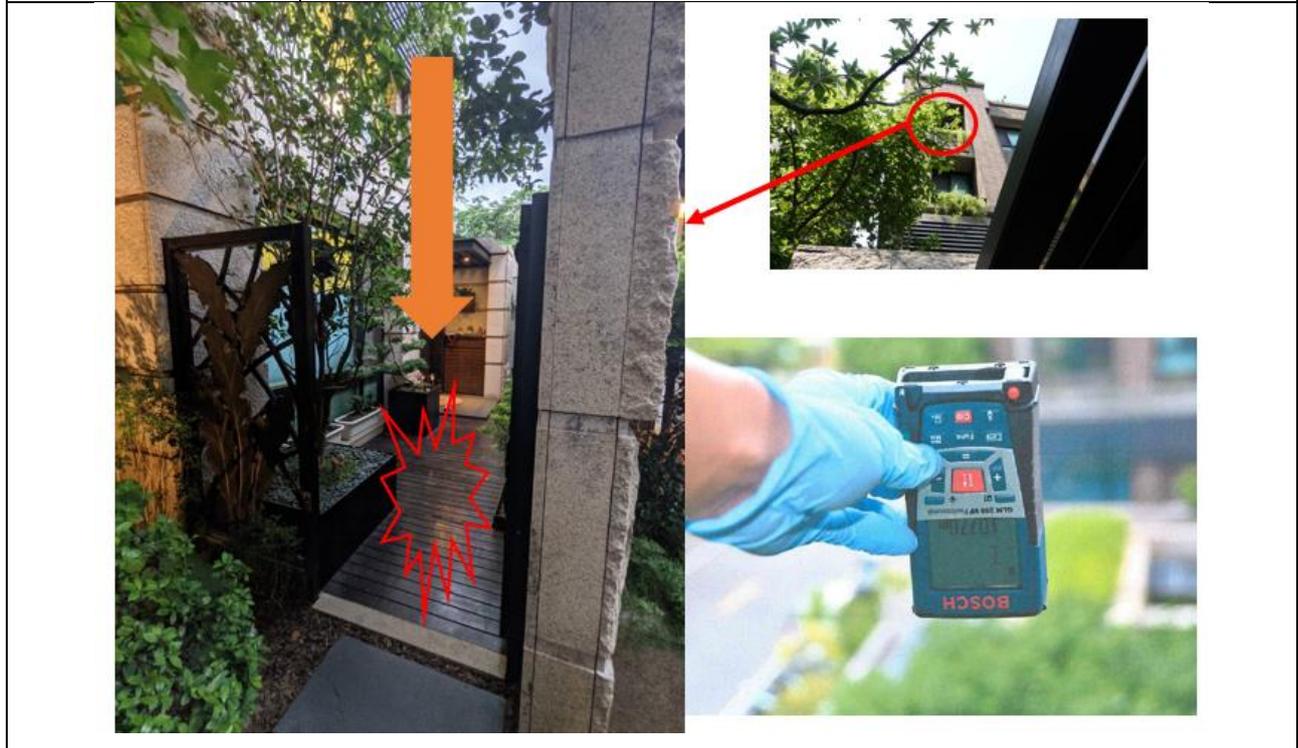
(一)直接原因：自4樓廁所窗戶外之小平台墜落（離地高度約10.78公尺）至1樓前庭，造成頭部外傷、顱內出血及顱骨折，送醫急救後仍不治死亡。

不安全狀況：於離地高度約10.78公尺之4樓廁所窗戶外之小平台從事居家清潔作業，未使勞工確實使用安全帶、安全帽等防護具。

說明	因雇主未使勞工確實使用安全帶、安全帽等防護具，導致罹災者從 4 樓廁所窗戶外之小平台處（離地高度約 10.78 公尺）墜落到 1 樓前庭。
----	---

- (一)對於在高度2公尺以上之高處作業，勞工有墜落之虞者，應使勞工確實使用安全帶、安全帽及其他必要之防護具。(職業安全衛生設施規則第281條第1項暨職業安全衛生法第6條第1項)。
- (二)雇主僱用勞工時，除應依附表八所定之檢查項目實施一般體格檢
