一、行業分類：農業及其他工業用機械設備租賃業(4612)

二、災害類型：物體飛落(4)

三、媒介物：金屬材料(521)(鋁條原料)

四、罹災情形：死亡1人

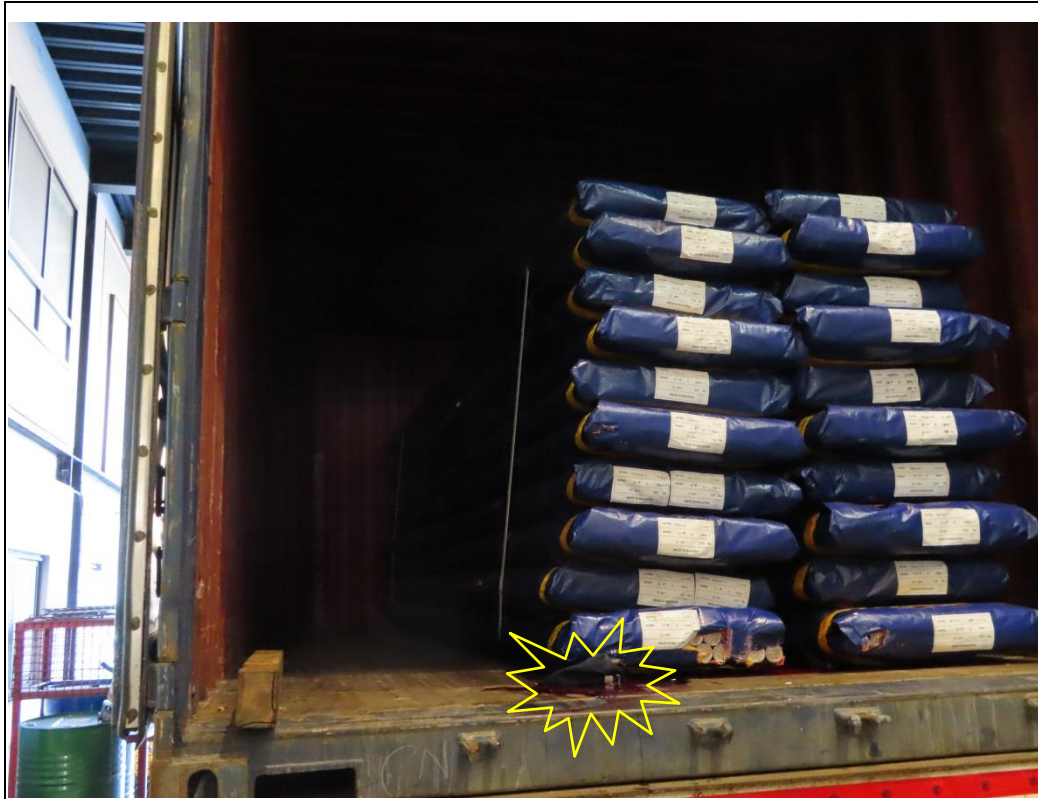
八、現場示意圖或照片：

(一)直接原因：荷重4.5噸堆高機載運之堆疊鋁條貨物未保持穩固狀態致堆疊鋁條落下壓傷蕭員，造成蕭員工作中遭重物壓擊、頭部外傷，導致中樞神經損傷不治死亡。

於貨櫃鋁條卸貨作業時，堆疊鋁條落下壓傷蕭員。

- (一)雇主對於勞動場所作業之車輛機械，應使駕駛者或有關人員負責執行下列事項：
一、…。十二、堆高機於駕駛者離開其位置時，應採將貨叉等放置於地面，並將原動機熄火、制動。…。(職業安全衛生設施規則第116條第12款暨職業安全衛生法第6條第1項)
- (二)雇主對於荷重在1公噸以上之堆高機，應指派經特殊安全衛生教育訓練人員操作。
(職業安全衛生設施規則第126條暨職業安全衛生法第6條第1項)

(三)雇主對於堆高機之操作，不得超過該機械所能承受之最大荷重，且其載運之貨物應保持穩固狀態，防止翻倒。(職業安全衛生設施規則第 127 條暨職業安全衛生法第 6 條第 1 項)
