從事冷氣室外機維修作業因冷媒外洩起火致燒灼傷

(職災案例警示)

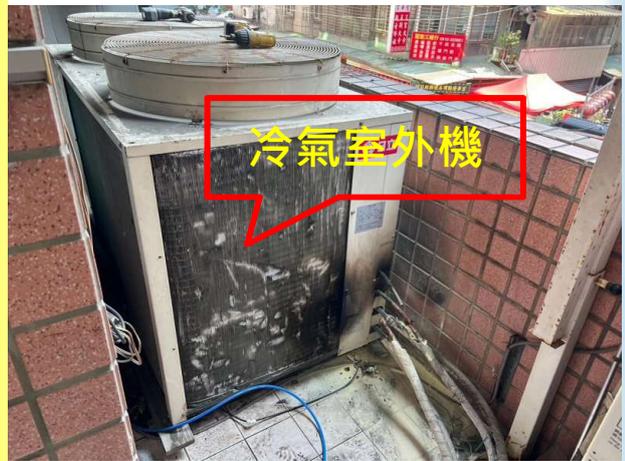
112年4月29日發生使用砂輪切割器從事冷氣室外機維修作業時因未確認是否存有可燃性氣體，並採取通風措施，且使用有發生火花之器具，致外洩之冷媒碰觸切割作業產生之火花起火爆炸，造成2名勞工雙手及臉部燒灼傷之職業災害案。

1. 對於存有易燃液體之蒸氣、可燃性氣體或可燃性粉塵，致有引起爆炸、火災之虞之工作場所，應有通風、換氣、除塵、去除靜電等必要設施。
2. 依前項規定所採設施，不得裝置或使用有發生明火、電弧、火花及其他可能引起爆炸、火災危險之機械、器具或設備。(職業安全衛生設施規則第188條)

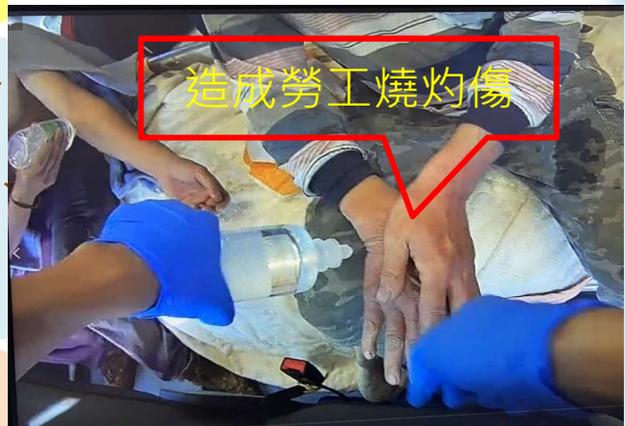
對存有可燃性氣體，致引起爆炸、火災之虞之工作場所，未有通風等必要設施；使用有發生明火、火花及其他可能引起爆炸、火災危險之器具或設備。
