一、行業分類：其他通用機械設備製造業(2939)

二、災害類型：火災 (16)

三、媒介物：可燃性氣體(揮發之甲苯氣體)(513)

四、罹災情形：死亡4人、受傷2人

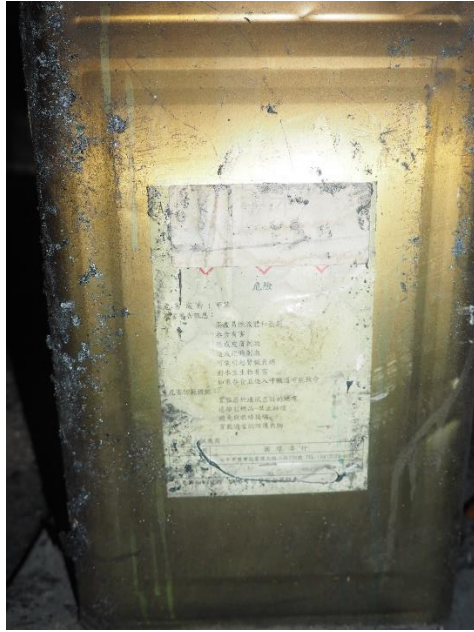
附照 2

說明 現場擺放擺放方型桶之甲苯。

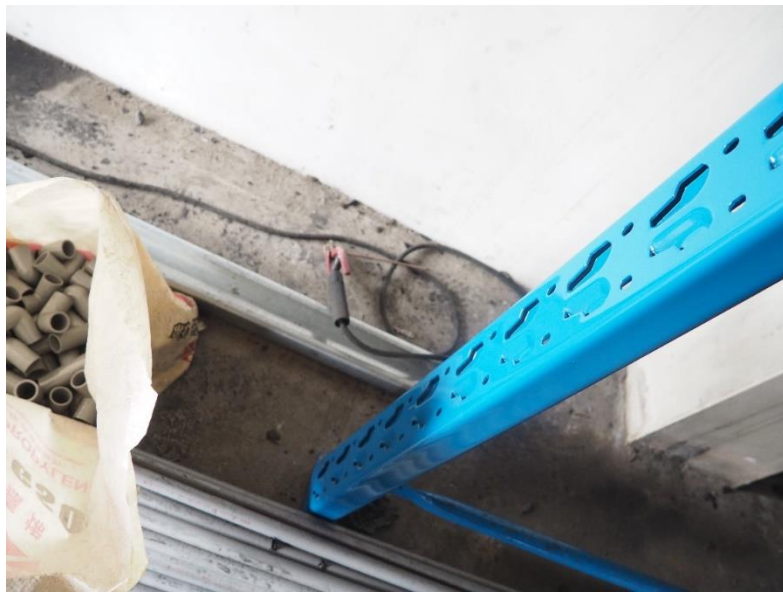
附照 3

說明 1樓電焊作業使用之焊條。

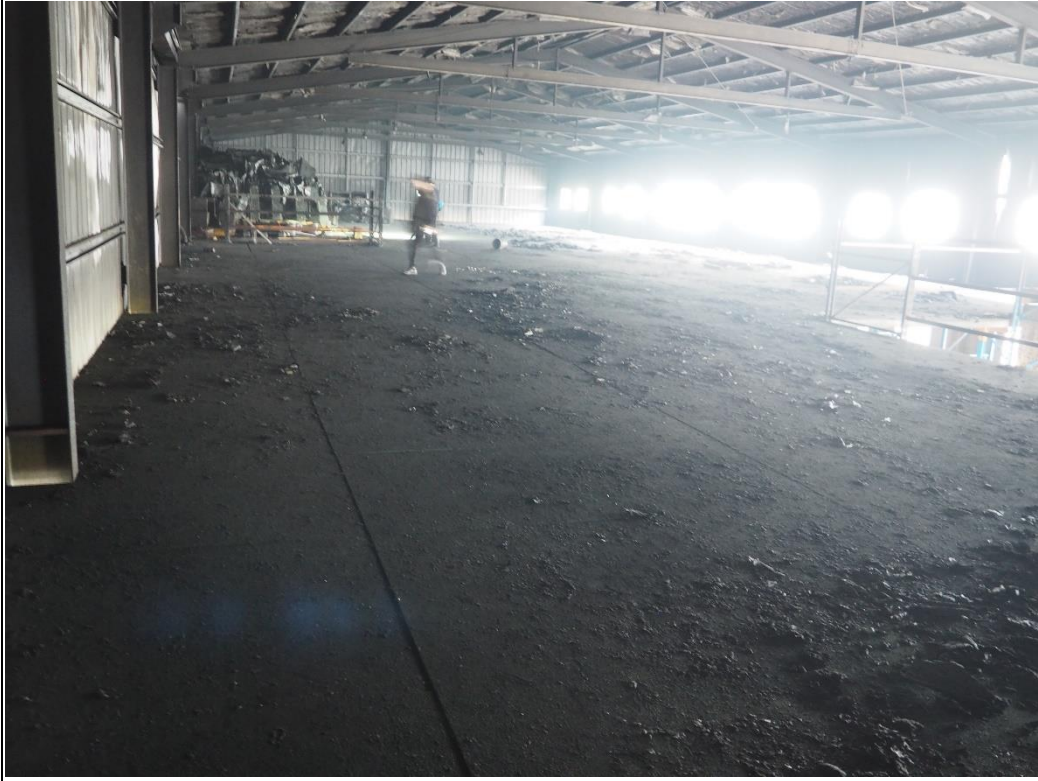
附照 4

(一)直接原因：以甲苯調和綠色油性水泥漆後進行2樓鋼構夾層貨架之地面刷塗作業時，因將既有工廠東北側窗戶關上外，又未有設置通風換氣裝置或必要措施，致油漆溶劑揮發氣體蓄積，而西南側1樓使用電焊機進行鋼構夾層貨架結構之加固作業之電焊火花引燃西側牆面南側1樓樓頂板與2樓樓地板交界處附近之油漆溶劑揮發氣體造成火災，造成以下情形：

火災發生於夾層貨架之遠景照。

- (一) 雇主對於存有易燃液體之蒸氣、可燃性氣體或可燃性粉塵，致有引起爆炸、火災之虞之工作場所，應有通風、換氣、除塵、去除靜電等必要設施。(職業安全衛生設施規則第 188 條第 1 項暨職業安全衛生法第 6 條第 1 項)
- (二) 雇主對於易引起火災及爆炸危險之場所，應依下列規定：一、不得設置有火花、電弧或用高溫成為發火源之虞之機械、器具或設備等。(職業安全衛生設施規則第 171 條第 1 項第 1 款暨職業安全衛生法第 6 條第 1 項)
