從事抽紗機異常排除作業發生衝撞致死重大災害

(111) 1110009068

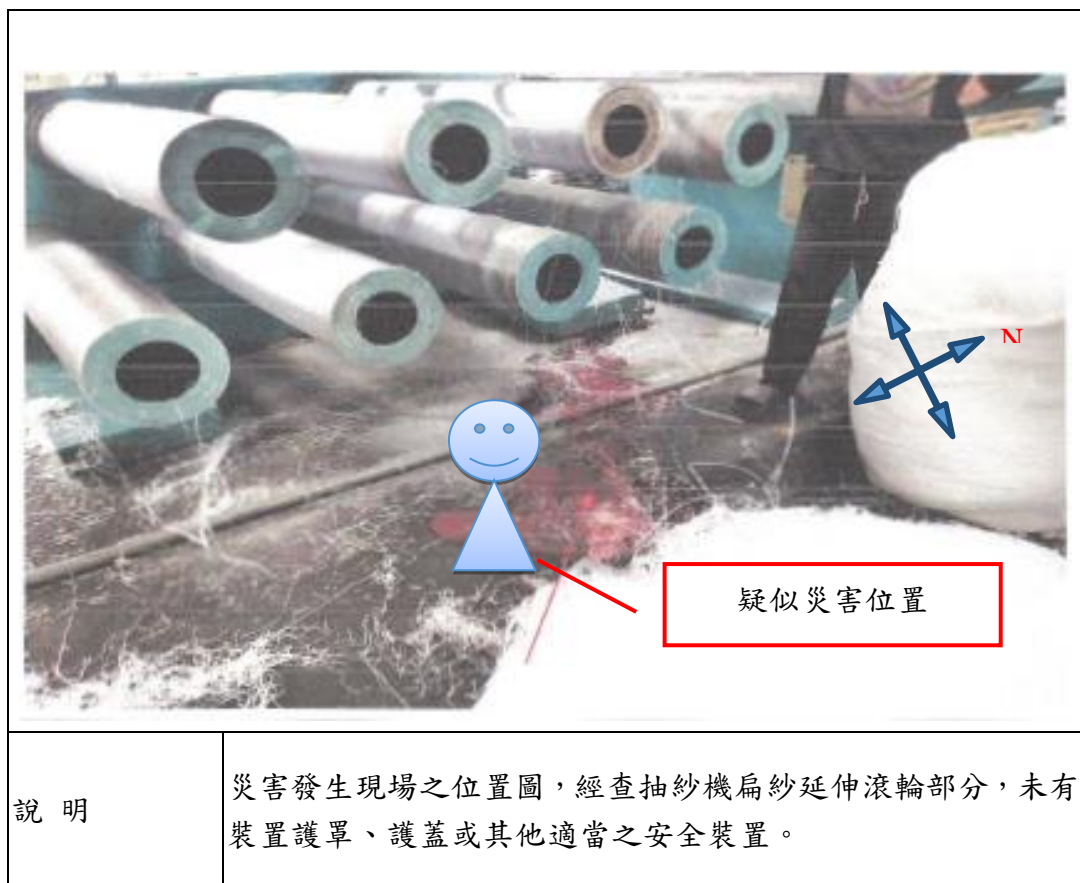
八、現場照片：

111年1月24日22時34分許，○○有限公司所僱泰國籍移工阿○從事抽紗機生產作業，因抽紗機扁紗延伸滾輪發生殘紗之異常狀況，阿○欲進行殘紗排除作業，未停止相關機械運轉及送料，且抽紗機扁紗延伸滾輪部分，未裝置護罩、護蓋或其他適當之安全裝置，致發生罹災者阿○頭部碰撞抽紗機扁紗延伸滾輪，造成頭部外傷，導致中樞神經損傷而不治死亡之職業災害。

(一)直接原因：勞工欲進行殘紗排除作業，未停止相關機械運轉及送料，且抽紗機扁紗延伸滾輪部分未裝置護罩、護蓋或其他適當之安全裝置，致發生罹災者阿○頭部碰撞抽紗機扁紗延伸滾輪，造成頭部外傷，導致中樞神經損傷而不治死亡之職業災害。

不安全狀況：(1)抽紗機之高速迴轉部分易發生危險者，未裝置護罩或其他適當之安全裝置。

(2)對於抽紗機扁紗延伸滾輪殘紗排除作業有導致危害勞工之虞者，未停止相關機械運轉及送料。

(一)雇主對於機械之掃除、上油、檢查、修理或調整有導致危害勞工之虞者，應停止相關機械運轉及送料。為防止他人操作該機械之起動等裝置或誤送料，應採上鎖或設置標示等措施，並設置防止落下物導致危害勞工之安全設備與措施。(職業安全衛生設施規則第57條第1項暨職業安全衛生法第6條第1項)

(二)雇主對於棉紡機、絲紡機、手紡式或其他各種機械之高速迴轉部分易發生危險者，應裝置護罩、護蓋或其他適當之安全裝置。(職業安全衛生設施規則第63條暨職業安全衛生法第6條第1項)
